| <b>ClassNK PSC Bulletin</b> | Date: | 1 October 2025 |
| | No: | NK-PSC-27 |
| 消火主管遮断弁の欠陥 (SOLAS 条約第 II-2 章/規則 10.2.1.4.1 および規則 10.2.1.4.4 関連) | | |

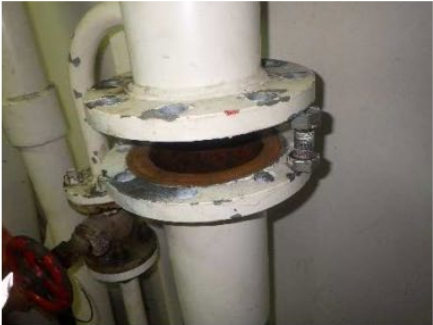
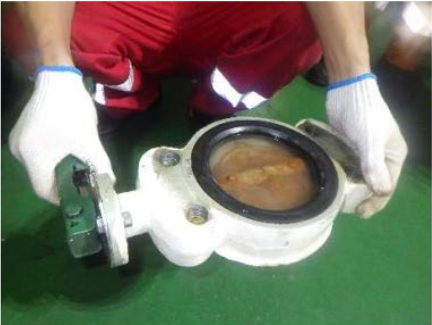
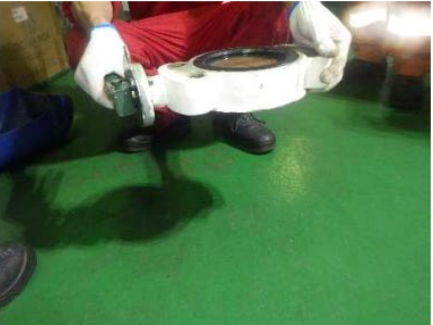
| <p>「消火主管の遮断弁が完全に閉止できず、当該弁を閉止した状態でも主消火ポンプを運転すると、主甲板において大量の漏水が確認された。」</p> <p>「消火主管の遮断弁が完全に閉止できず、機関室の消火栓から大量の漏水が発生した。」</p> | | |
| 消火主管遮断弁の保守点検写真例 | | |

| <p>閉止した遮断弁の前方区画に設置された消火栓からの水漏れが発生する場合、当該遮断弁に欠陥があると見なされ、近年の PSC 検査において頻繁に指摘されています。</p> <p>消火装置および器具については、SOLAS 条約第 II-2 章/規則 14.2.2 に規定がある保守計画に従い、乗組員による定期的な試験を実施する必要があります。消火主管の射水試験の際には、各遮断弁本体の状態のみならず、遮断弁を閉止した先の前方区画における配管の状態についても確認する必要があります。</p> <p>遮断弁が「閉」の状態、閉止した先の前方区画にある消火栓が「開」の状態において、当該消火栓より水漏れが確認された場合は、直ちに当該遮断弁を修理する必要があります。</p> | | |
