▲ 三菱重工舶用機械エンジン

事業名: 低圧EGRシステムの実船試験に関する研究

## 1. 研究開発概要[試験概要]

低圧EGRシステム搭載型6UEC45LSE-Eco-B2外観

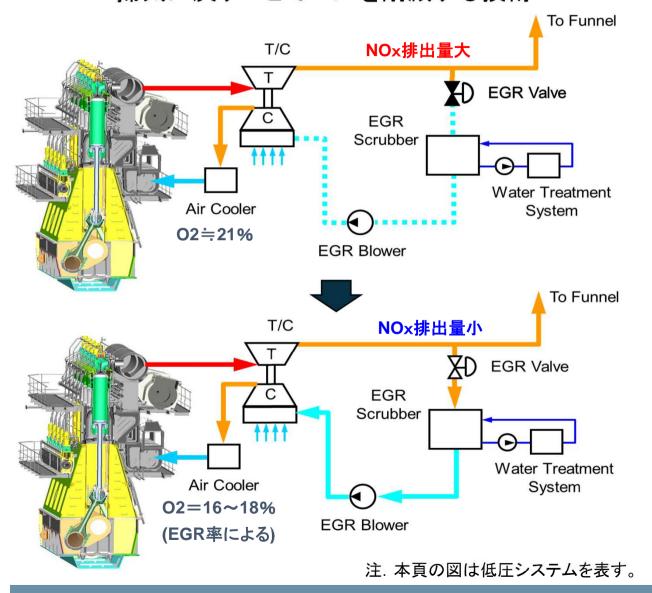
●EGR(Exhaust Gas Recirculation)はエンジン排ガスの一部を 掃気に戻すことでNO×を削減する技術

#### <非EGR時(一般海域)>

- 非EGR時は従来エンジンと同じ
- → 掃気は空気(O2濃度≒21%)
- 燃焼がいいため、NOx排出量大

#### <EGR時(ECA内)>

- EGRバルブを開き、排ガスの一部を 再循環させる
- 掃気は空気と再循環排ガスの混合 気(O2濃度≒16~18%)
- 燃焼を緩慢にし、NOx生成抑制

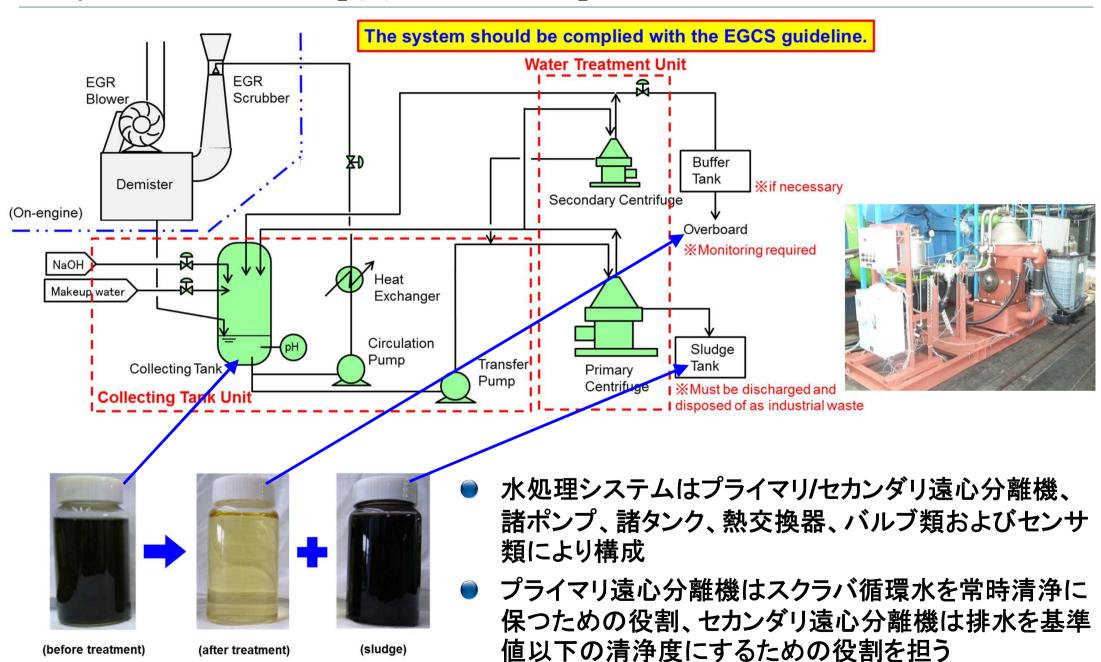
(after treatment)

(sludge)

(before treatment)

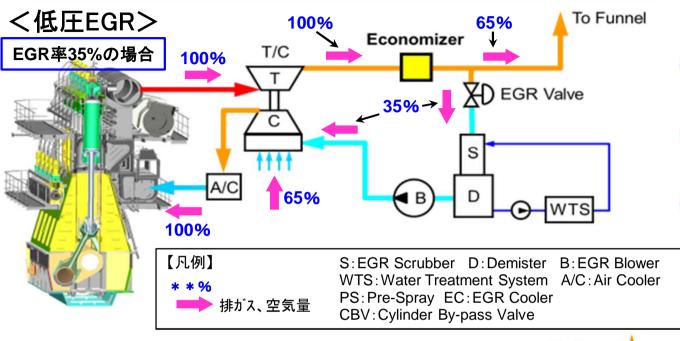
#### <低圧EGR>

- EGRガスの分岐は過給機後流の低圧排 ガス
- EGRガスを洗浄するスクラバー部は低温・低圧のため、シンプルな構造
- 過給機吸込負圧を利用できるため、EGR ブロア動力を小さくできる

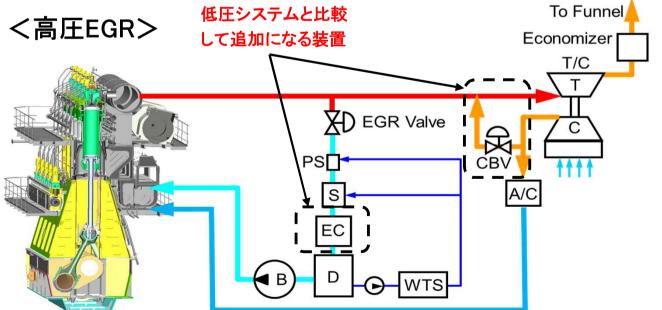
#### <高圧EGR(他社システム)>

- EGRガス分岐は過給機上流の高圧ガス
- 構成部品が低圧と比べて多く、またEGR ガスを洗浄するスクラバー部が高温・高 圧のため、複雑になる
- 高圧ガスを処理して掃気に合流させるため掃気圧レベル以上に昇圧する必要があり、EGRブロア動力が大きくなる

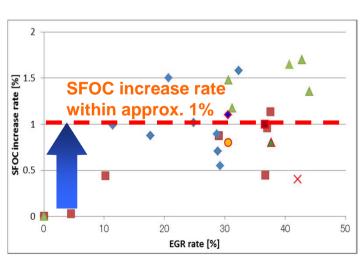
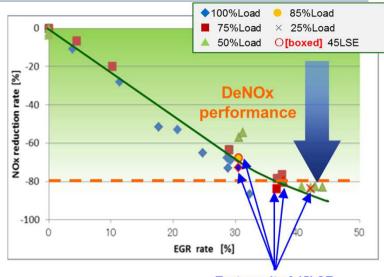
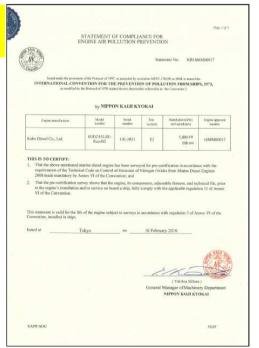
Test result of 45LSE

- FOVマッチング、各パラメータマッチングにより、 性能最適化を実施。
- 日本海事協会お立会の下、NOx受検を実施し、 IMO NOx TierIII規制適合を確認。
  - ⇒IMO NOx E3 mode: 3.2g/kWh (TierIII規制值3.4g/kWh)

- 燃費及び排ガス温度等、 所期の性能を達成。
  - ⇒燃費悪化は略1%以内!

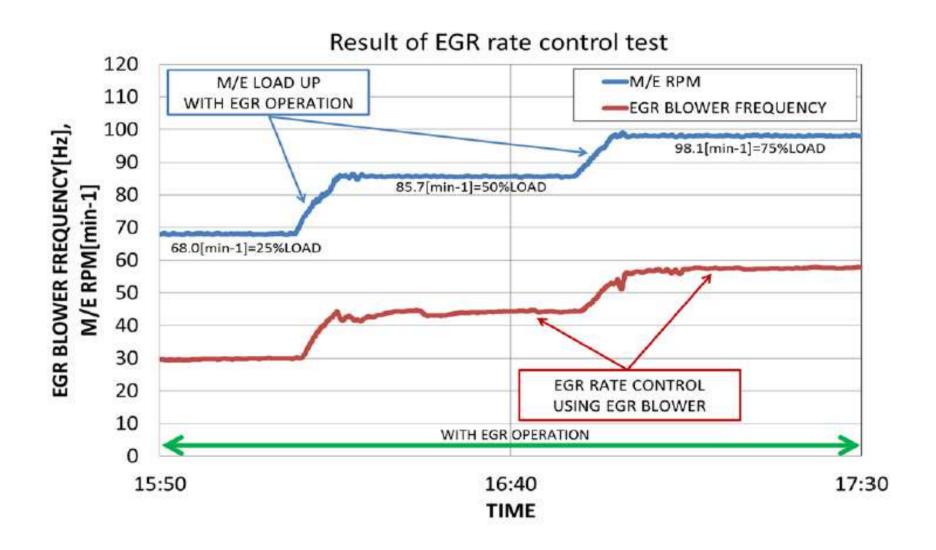
⇒負荷変動に追従してEGRガス量を制御できていることを確認。

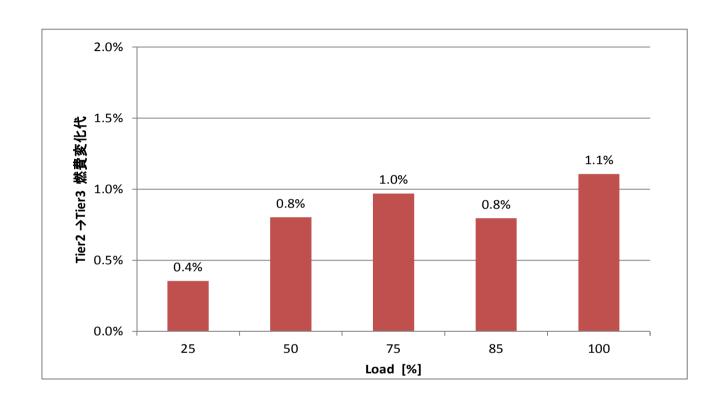
⇒NOx排出量TierⅢ規制値(3.4g/kWh)に適合するセッティングで 各負荷燃費悪化約1%程度であり、他社公表値より悪化代小。

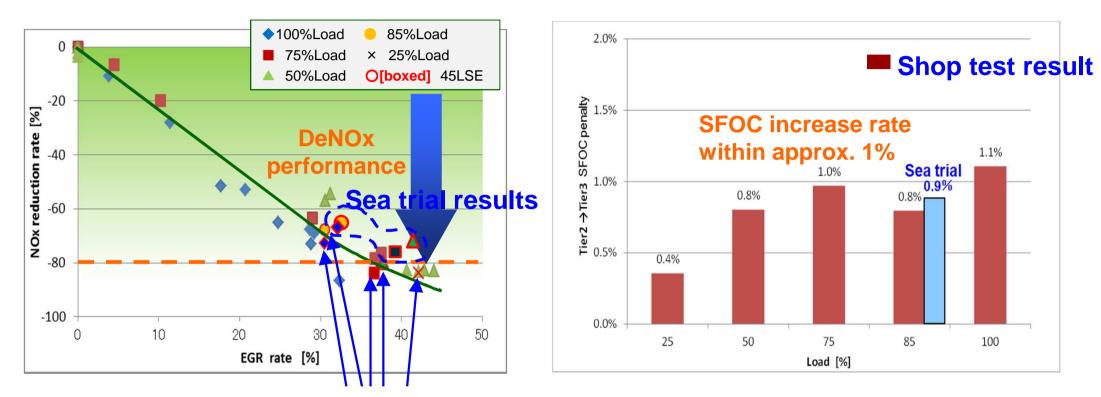
**Shop test results of 45LSE**

⇒NOx低減については過去の試験結果と同等の性能範囲内にあることを確認。燃費悪化は陸上、海上とも約1%以内!

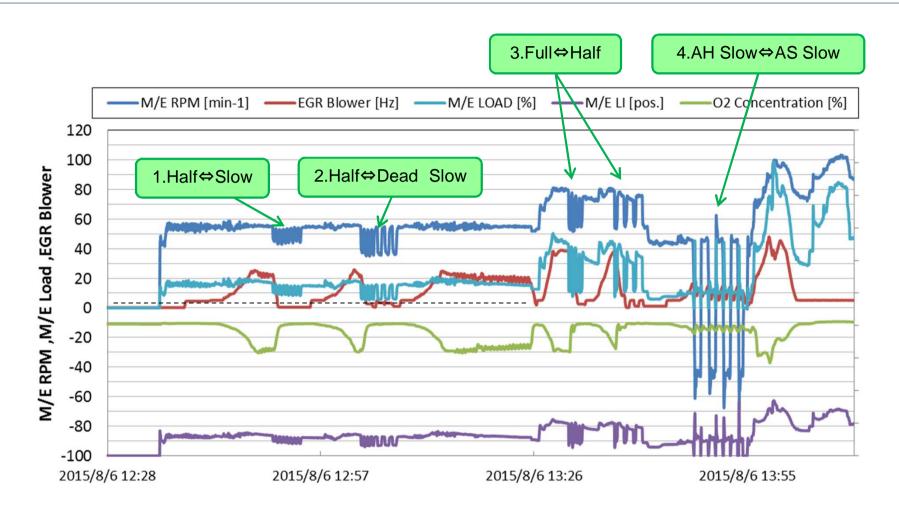
⇒港湾操船を模擬した運転でもアラーム等が発生することなく 運転継続できる事を確認。

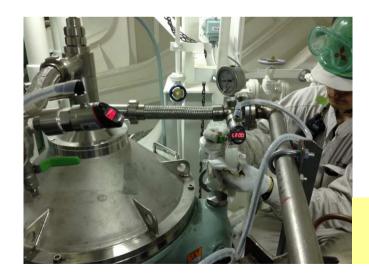
Waste water sampling

主に排水に関連して下記確認を実施。

- ETM(Exhaust gas cleaning system Technical Manual)、
  OMM(Onboard Monitoring Manual)、Record Book
  →本船に搭載が必要なマニュアル類のNK承認を取得。
- Test Procedure、Test Report→係留および海上運転にて確認、NK承認を取得。
  - ⇒システムとして、IMOのEGCSガイドラインに適合していることを確認。 旗国(パナマ)からの排水許可も取得。

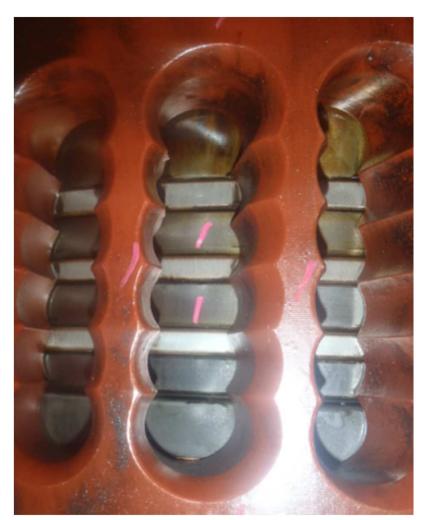
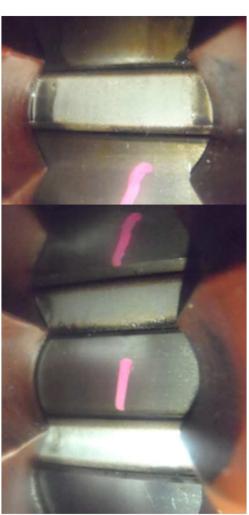
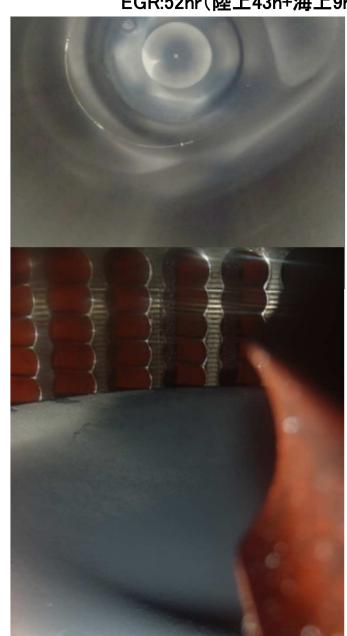
[No.1cyl.リング・ライナ]

EGR:52hr(陸上43h+海上9h)

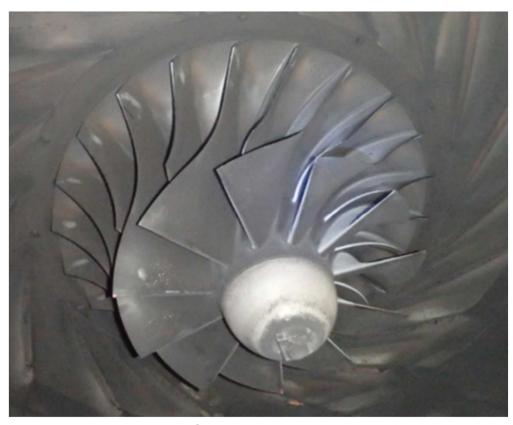
[過給機コンプレッサ翼前縁部及び背側]

● 少量の塩(えん)及び煤の付着有るが問題なし

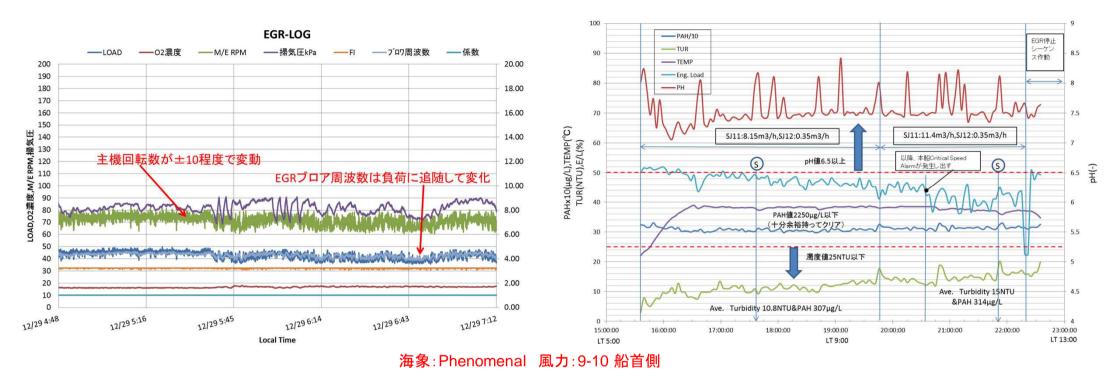
- •荒天時の主機負荷変動に対し、EGRシステムが追従し、正常に制御されている
- ・荒天によるトルクリッチ運転の状況下においても、問題なく運転可能
- ⇒荒天等の厳しい環境下でも安全運航できるシステムになっている事を確認

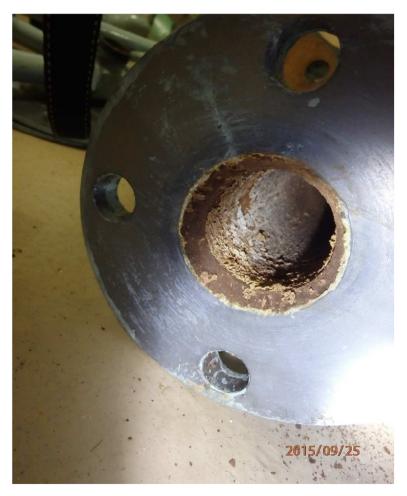
【SGP管(錆あり)】

O2センサ配管の錆による閉塞によりO2濃度計測値が異常となった。

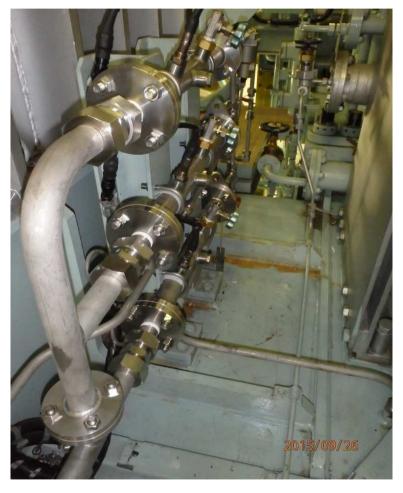
【SUS管(錆なし)】

⇒配管をSUS製にする事で、その後、再発なし。

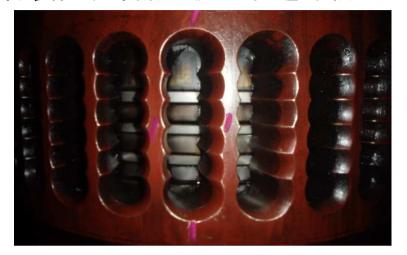
【ピストンリング】

### 各装置、部品の健全性を確認した

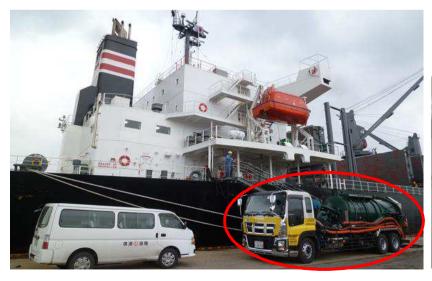
EGR運転より生じたスラッジは規制上、<u>海洋投棄、船上焼却が出来ない</u>ため、 産業廃棄物として陸揚げ。

- ●スラッジタンクを約35℃まで加温し、流動性を確保した上で陸揚げを実施。
- ●回収車(10t)を本船横付けし、暴露甲板上のEGRスラッジ排出口と接続。
- ●本船内のEGRスラッジ排出ポンプにて移送、8.7m3のスラッジを約2時間で陸揚げ完了。
  - ⇒今後は各国の排出方法調査が必要※
  - ※境港では本船から排出後、回収液の税関検査があったが、中国においては特になし。 (税関検査:不用船用品等取卸申告書、排出時の状況説明(写真)、サンプル液の提示)
